努力賞

『蟹』のような形の建物 に対して
耐震補強を合わせて行ったリノベーション（薬局からの）

有限会社 原田建築

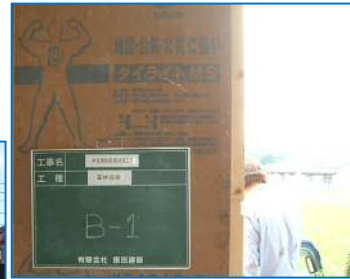
写真①

- ・胴体の両側に手がある『蟹』のような形状の建物であるため、4分割法だとバランスが悪く改善をする事が難しかったため、偏心率で計算する事により、メインの補強を施工可能箇所が多い薬局スペースで行いながらも、バランス改善のための補強も計算結果に反映させる事が出来た。
- ・平屋建て部分が多い2階建建物であったため、総2階として計算をする一般法診断でなく各階の床面積比を考慮する精算法で計算をする事で適切に計算が出来、本来向上させづらい1階部分の耐力を大きく向上させる事が出来た。(資料①)
- ・耐震上一番の弱点だった下屋が取りつかない2階建建物(蟹の左手)北側面は、浴室の改修に合わせて、ダイライト(写真①)、2つ割りタスキ掛け筋交い(写真②)により強固に補強をした。評点の向上には結びつかないが、今回の計画ではほかに補強できる箇所が無かったので、隅柱に通し柱を2本抱かせること(写真③)で、胴差接合部に荷重がかかって折れたがるのを避けられるような対策をした。
- ・東側の平屋建物(蟹の右手)はそれだけで見た場合、西側に耐力壁が少なかったため、雨水の降込みと傷みのあった既存の掃出し木製建具をアルミサッシに交換しながら、耐力壁の追加をした。
- ・壁がなく広い空間だった薬局スペースがある建物(蟹の胴体)を、必要な広さの居住スペースに間仕切る事で、耐力壁が無いに等しかった空間に低減のかからない有筋基礎(写真④)の耐力壁を多く配置でき耐力が格段に向上した。
- ・和室B南面梁が雨漏りにより腐食(写真⑤)をしていた。雨漏りを改善して、腐食箇所に梁を抱かせることで補強をした。
