応募事例

【工法の種類】ウッドピタフレーム

【応募者名】株式会社ウッドピタ

ウッドピタフレーム補強

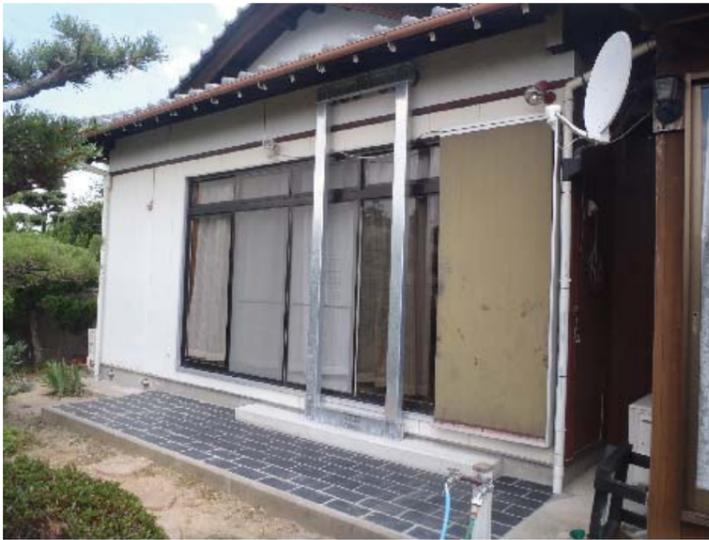
1 ウッドピタフレーム 半間タイプ (4.2kN/本)
基礎仕様: ランク I (鉄筋コンクリート)

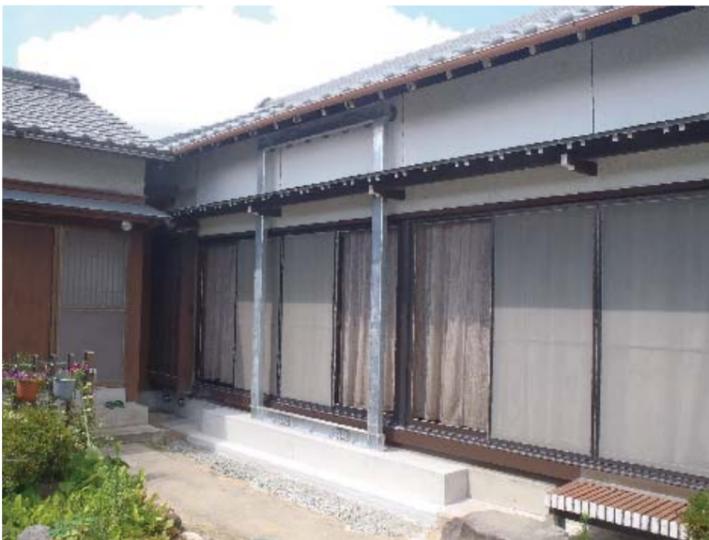
2 ウッドピタフレーム 標準タイプ (5.5kN/本)
基礎仕様: ランク I (鉄筋コンクリート)

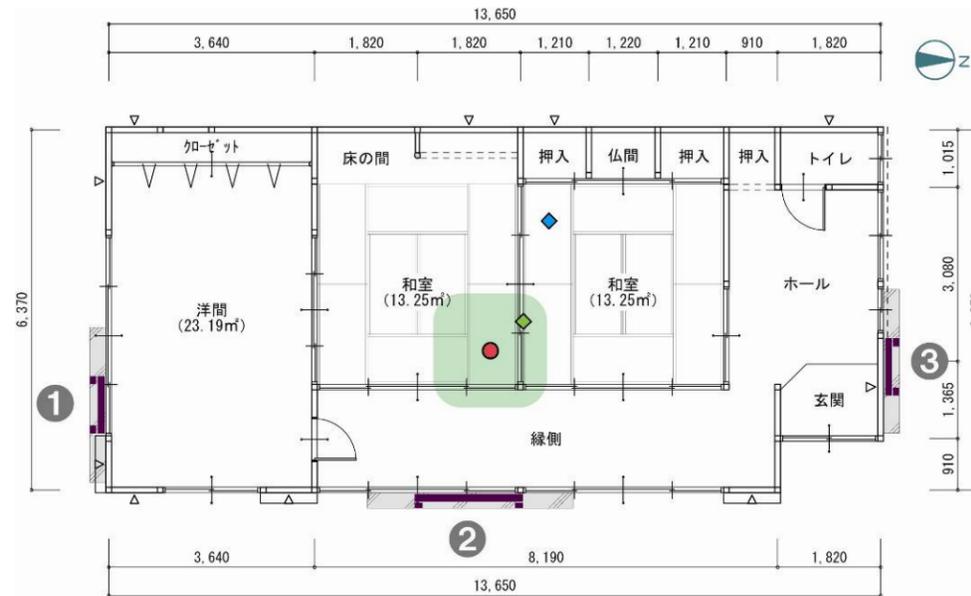
施工物件の耐震診断では、非常に重い建物・無筋コンクリート基礎・平屋建てと条件が悪く、上部構造評点 0.27 と非常に低い結果でした。間仕切りに壁が少なく、南・東面には大きな開口部が設けられ壁の配置が大きく偏っている状況でした。在来工法では開口部を潰して壁の新設など、大掛かりな工事が予想され、採光や通気、使い勝手を現状のまま確保することはできません。

ウッドピタフレーム補強ではそれらの問題を解決し、採光や通気、使い勝手はそのままに、工事中でも部屋の中は使用可能です。

今回の補強工事では東面の大きな開口部分を補強することで配置の偏りを改善し、評点の大幅アップを図りました。

又、ウッドピタフレーム補強は基礎の打増しを行う為、無筋コンクリート基礎の住宅でも効果的に補強が行えます。

結果的に、外部のみの補強で上部構造評点を 0.87 まで改善しました。

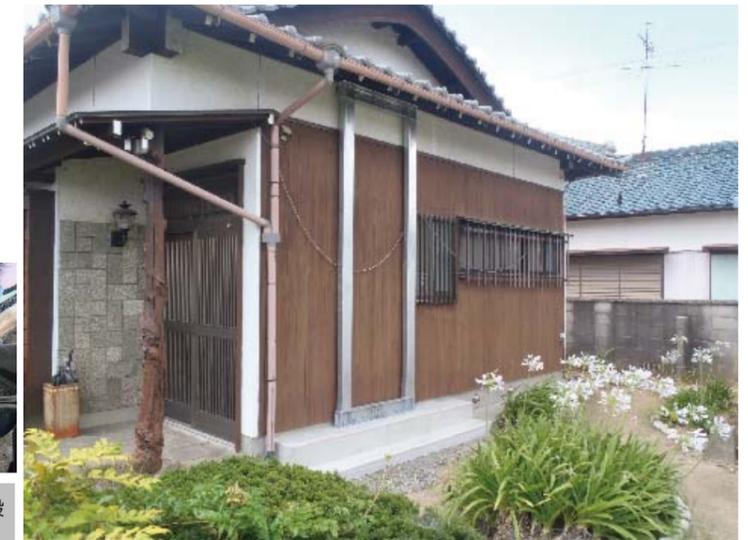
3 ウッドピタフレーム 半間タイプ (4.2kN/本)
基礎仕様: ランク I (鉄筋コンクリート)
