応募事例

ピタウォール袖壁補強工法

矢作建設工業株式会社

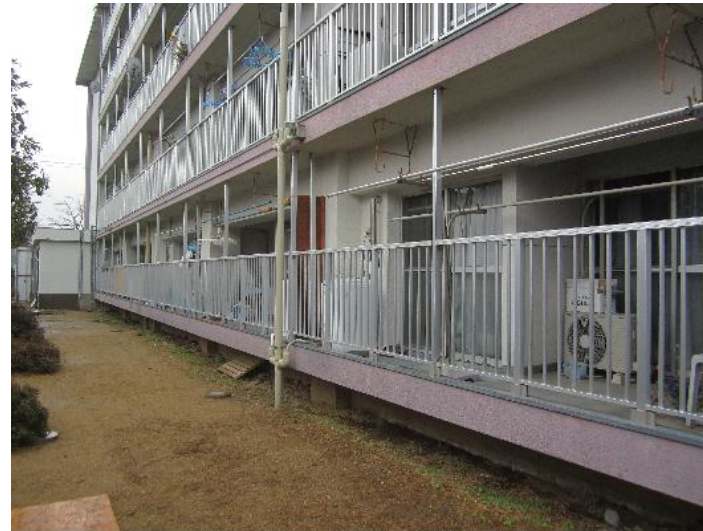
写真 1: 建物の美観を損ないません。

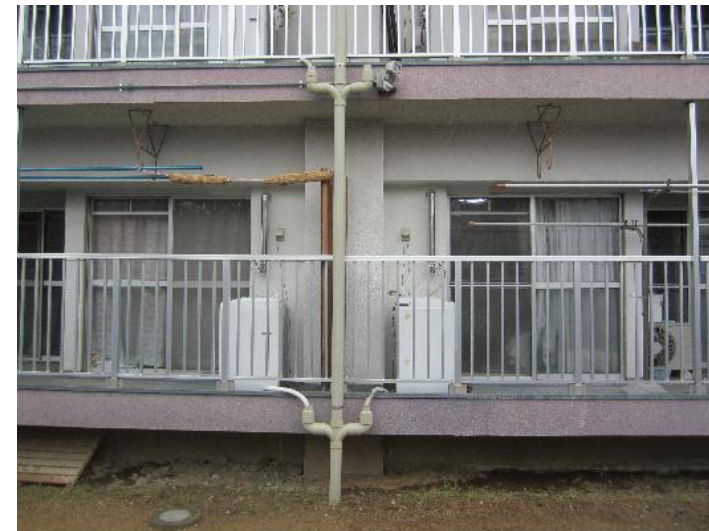
写真 2: 補強体を外側から取り付けるため、使用勝手が変わりません。

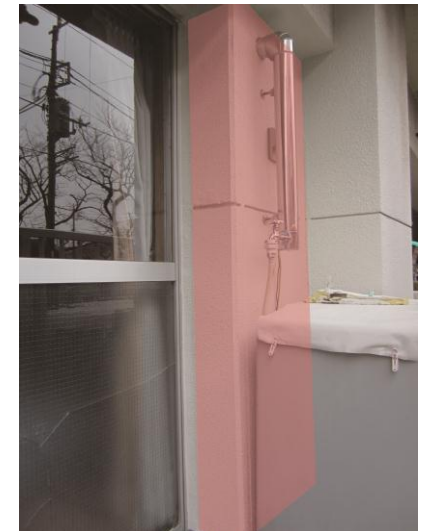
写真 3: 補強体が目立ちません。
