CESRet 工法

矢作建設工業株式会社

補強方針

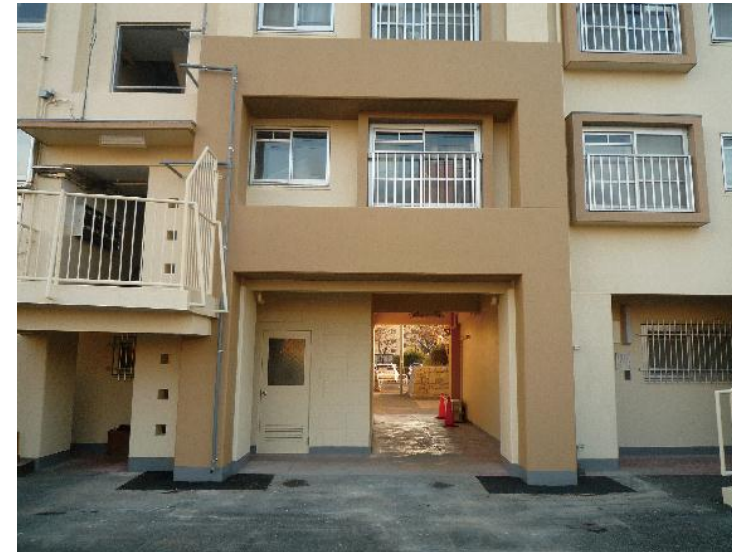
正面写真: 入り口、採光、眺望の確保が可能です。

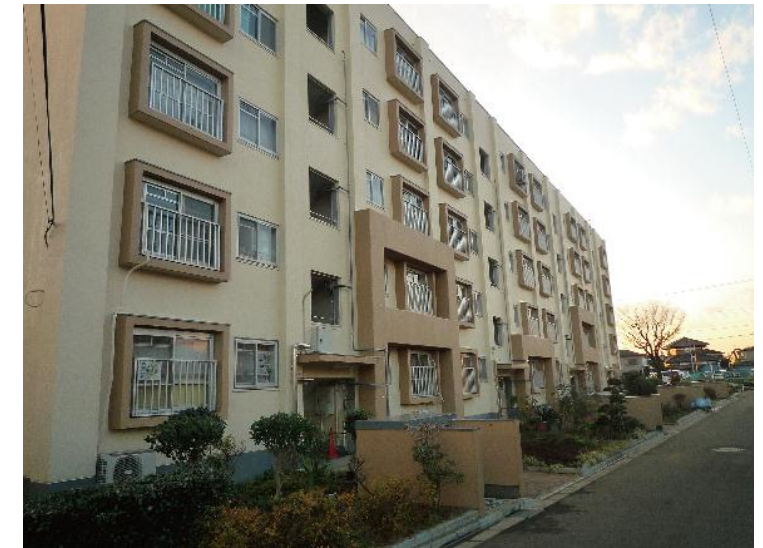
全景写真: 既設の建物に応じて仕上げを行うため、美観を損ないません。
