応募事例

CESRet 工法

矢作建設工業株式会社

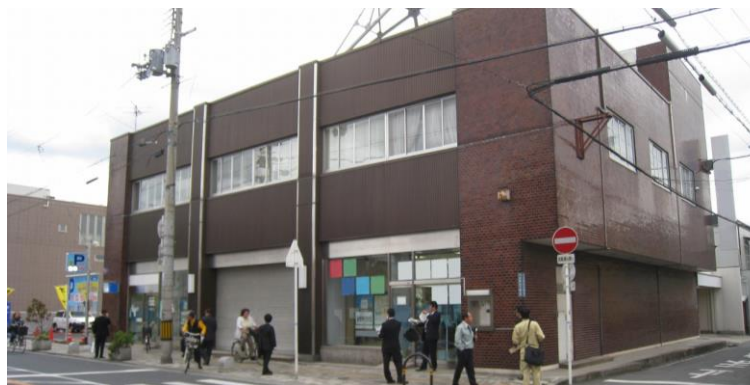
改修前全景

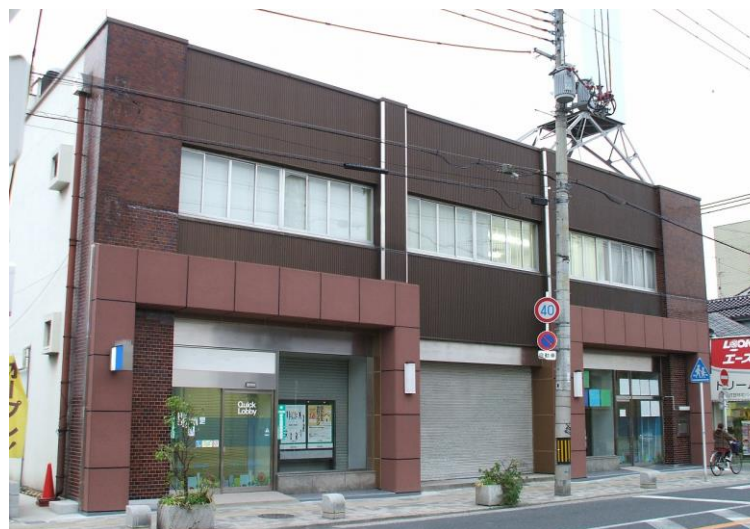
改修後全景: 建物の美観を損ねません

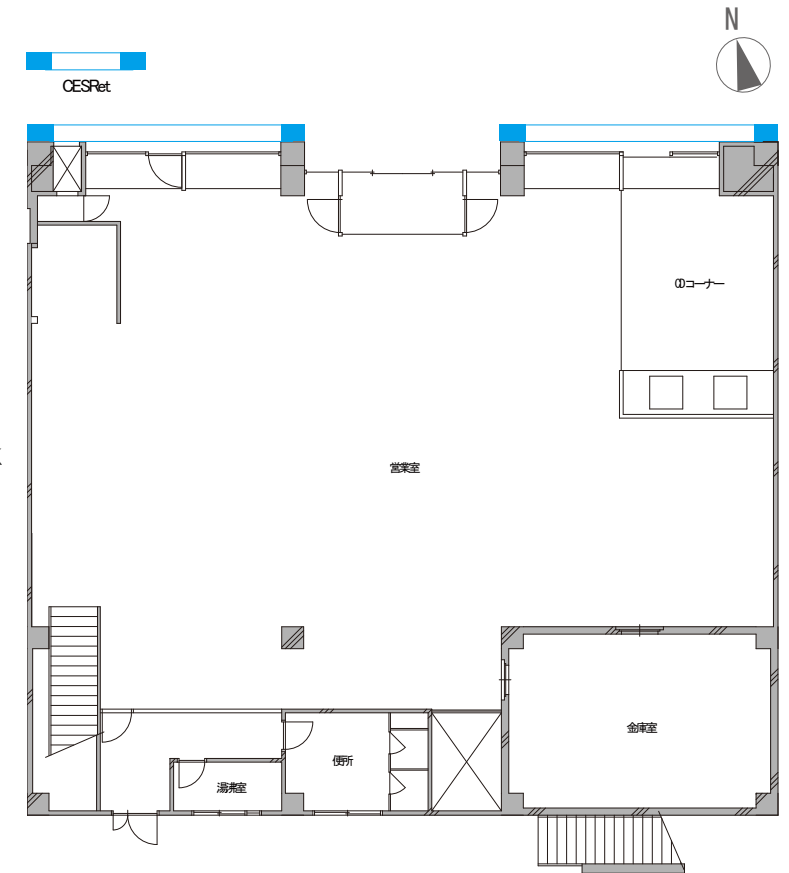
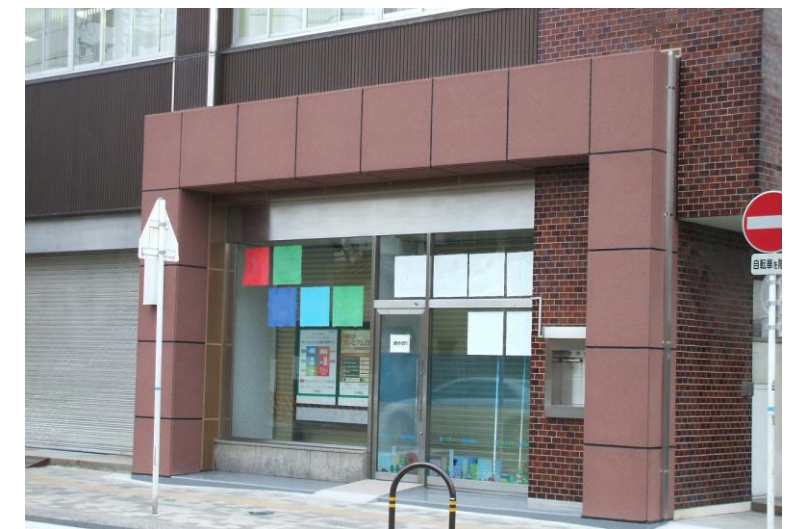
改修後エントランス: 改修後も出入口の大きさを確保
 愛知建築地震災害軽減システム研究協議会
