最優秀賞

更なる50年に向けての耐震改修
～オフィスの快適性を追求した耐震補強とデザインの融合

株式会社 竹中工務店

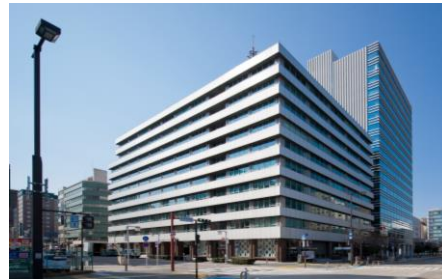
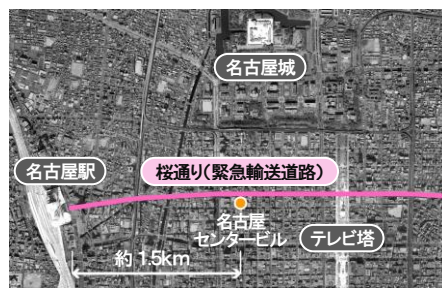
沿革
名古屋センタービルは1962年（昭和37年）に竣工した。延床面積 約36,000㎡のテナントビルは、名古屋地区における大規模な賃貸事務所ビルの走りとなり、当時社会的にも高い評価を得てBCS賞を受賞した。しかし竣工後約50年が経過し、その間に設備機能の更新は実施されてきたが、近年耐震性向上へのニーズが高まっていた。

建物概要
建物名称：名古屋センタービル
素材地：愛知県名古屋市中区錦2-2-13
主用途：事務所
構造：鉄筋コンクリート造
階数：地上14階（うち塔屋3階）、地下3階
建築面積：2,721㎡
延床面積：35,539㎡
設計・施工：竹中工務店（既設・耐震補強共）
工事費用・工事期間
工事費用：6億3000万円
工事期間：1年2ヶ月

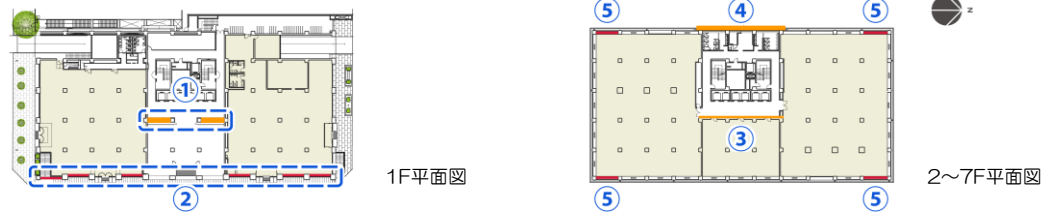
ビル利用者であるテナントの方々と、基本計画から個々の補強部材の工法、配置まで合意形成をしつつ計画を進めた。レトロフィット免震、外郭フレーム補強、内部補強の3つのアプローチで耐震補強を比較検討し、外郭フレーム補強+内部補強を採用した。外郭フレーム補強は、外観デザインを大きく変えてしまうため、外壁面が見えにくい西面にのみ採用した。内部補強はテナントへの影響が少なくなるよう、コア回りと外周部に集中配置した。

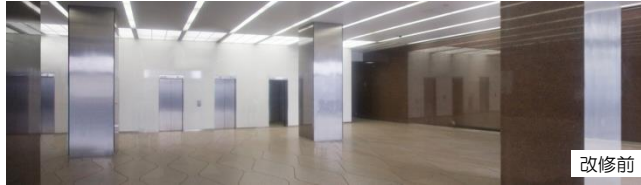
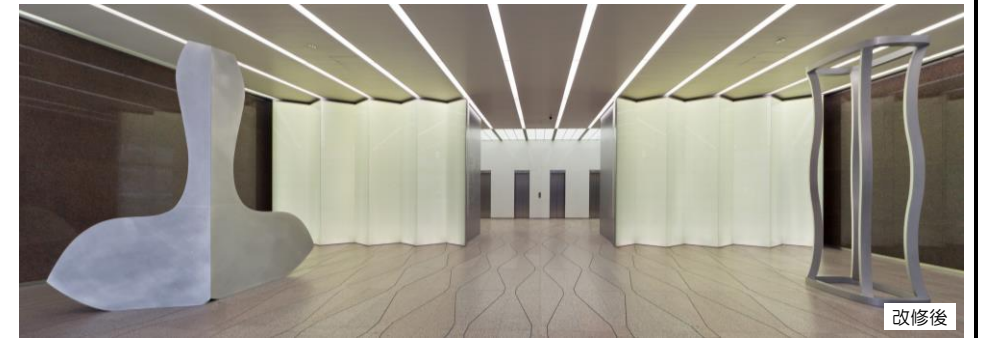
1階エントランス光壁：ノンアンカーRC壁接着工法

ホール奥に光輝く波型の壁は、耐震壁の化粧であると同時にアートのための屏風でもある。鉞（まさかり）と玄翁（げんのう）をモチーフにした二つのモニュメントと一体となり、エントランスはアート空間へと生まれ変わった。

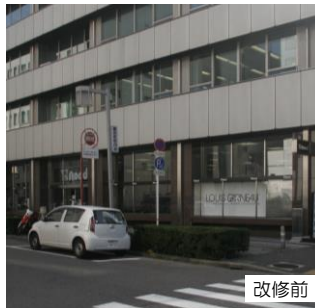
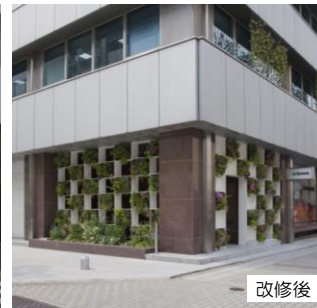
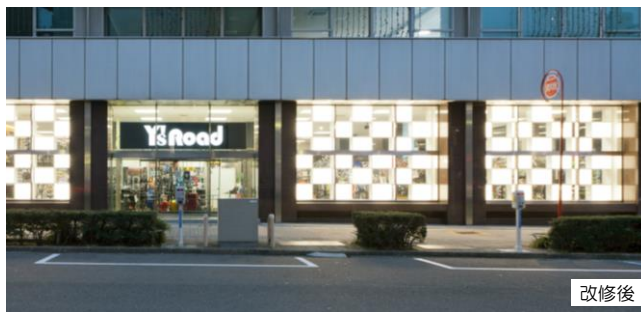
1階ショーウィンドウ：格子状鋼板パネル補強工法（耐震市松）

鋼板パネルを市松状に配置した補強（耐震市松）は、1階ショーウィンドウではLED照明を組み合わせることで店舗の顔となり、地下への入り口では緑化を施して和みの空間とすることで町並み形成にも配慮した。
