CESRet 工法

矢作建設工業株式会社

補強方針

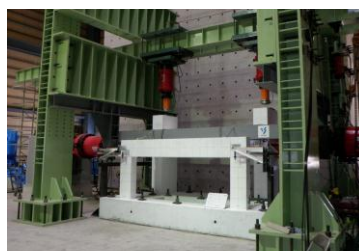
CESRet 工法概要

鉄骨と繊維補強コンクリートからなる鉄骨コンクリート合成構造(CES 構造)を用いた外付け耐震補強工法です。繊維補強コンクリートと鉄骨を用いることで、高い強度と変形性能を有しています。補強ブレースを建物に直に取り付ける工法であるため、基礎を新設する必要がなく、工事範囲や工事期間を抑えることができます。建築防災協会にて技術評価取得しています。

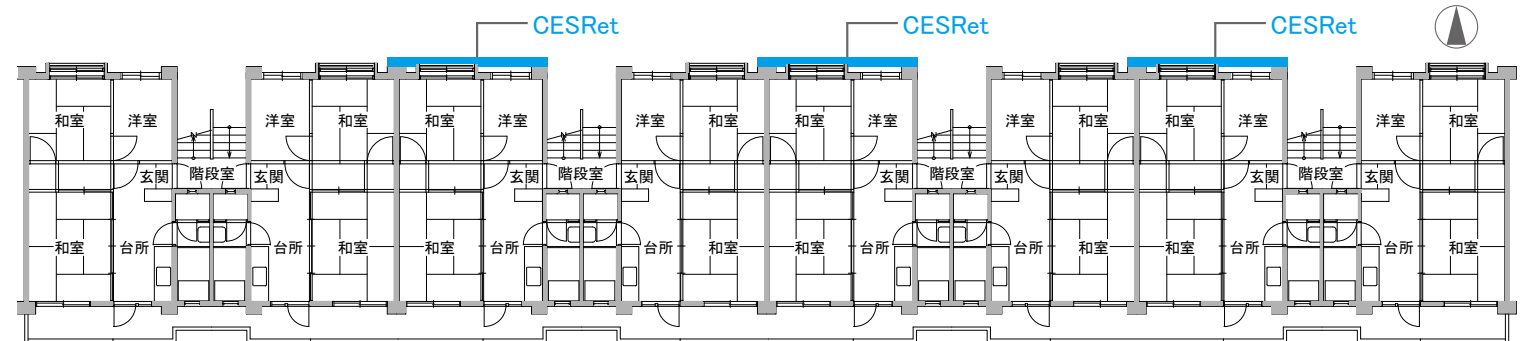
補強前		東西方向(X)	
階	Is		
5	1.35		
4	0.76		
3	0.69		
2	0.54		
1	0.46

補強後		東西方向(X)	
階	Is		
5	1.35		
4	0.76		
3	0.69		
2	0.68		
1	0.65

Is: 耐震性能を表す
 Is ≥ 0.6 ならば OK
