優秀賞

ピタコラム工法 フレーム補強型

矢作建設工業株式会社

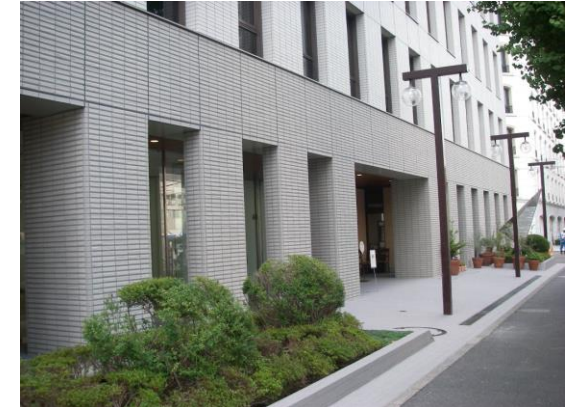
改修後エントランス: 既設に合わせてタイル仕上げ

耐震改修では、耐震壁やブレースを入れることが一般的である。これらの補強構面が 外に出ることにより、こんなに補強しましたと誇示する効果があるかもしれないが、 既存建物の外観の変化や使用性が犠牲になることが多い。しかしこの事例では厚さ 25 cm の薄型フレームにタイル張り仕上げを施した補強を行うことにより、既存建物との 外観の調和を図り、その美観を維持することに成功している。施工性、経済性、使用性にも優れたきれいな耐震改修である。

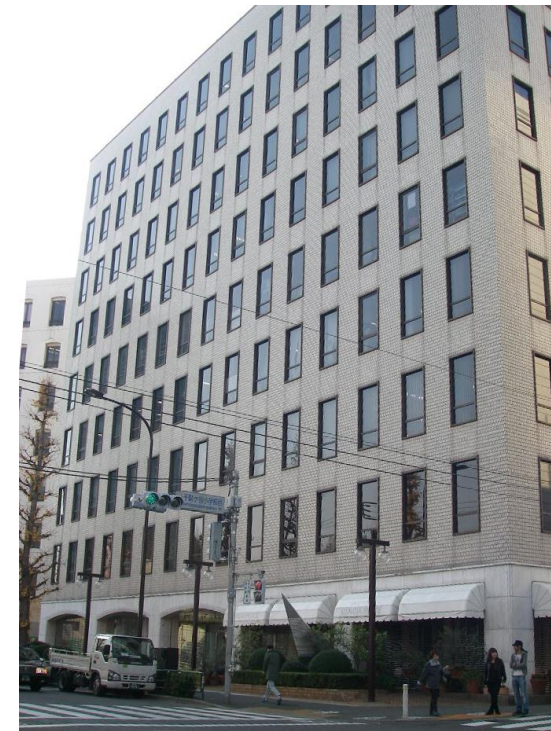
改修前建物外観

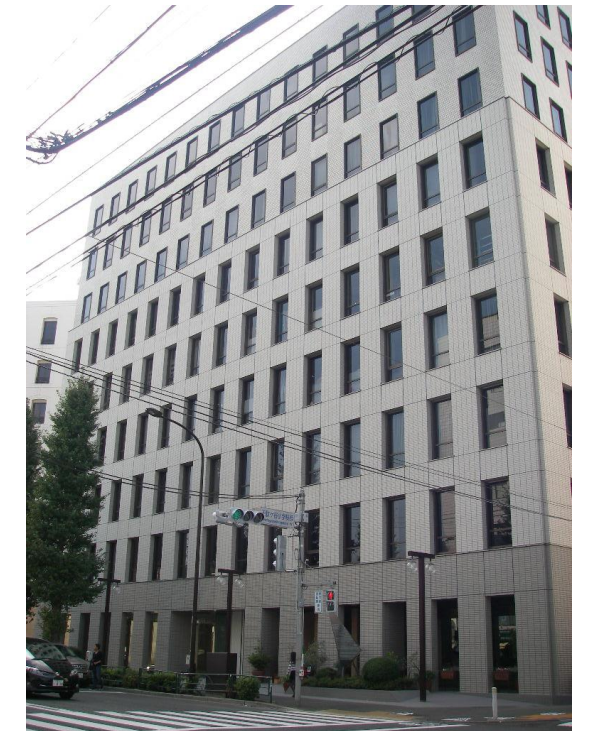
改修後全景: 建物の美観を損ないません
