応募事例

【工法の種類】 ガーディアンウォール・アイソ工法
真壁上下空き・構造用合板・パワーガード

【応募者名】 株式会社 クサカ

建物概要 S.49 建築 木造 2階建
1階 91㎡、2階 30㎡
耐震診断値 **0.547** ⇒ **1.028**
工事費 **188**万円 工期 **3**週間

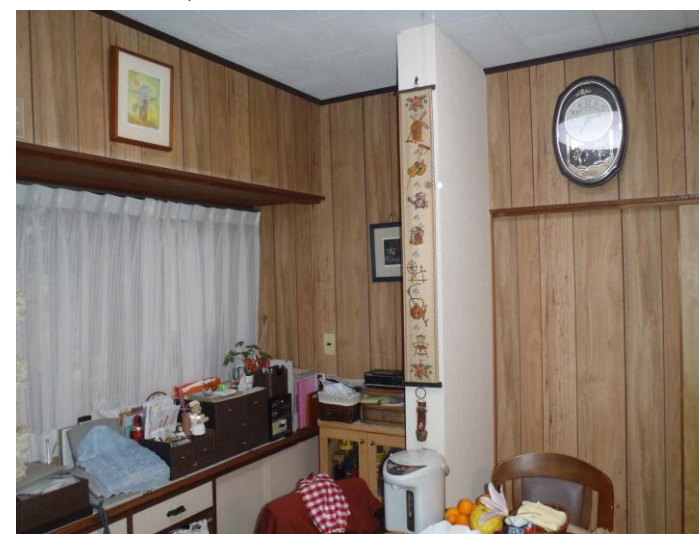
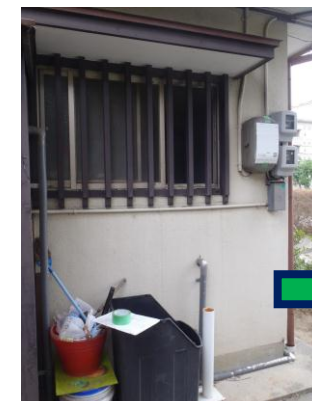
B1

通し柱横の1階台所に長さは60cmの耐力壁を新設した。ガーディアンウォール大壁補強タイプで土台から梁まで合板張りとした。基礎を新設した。

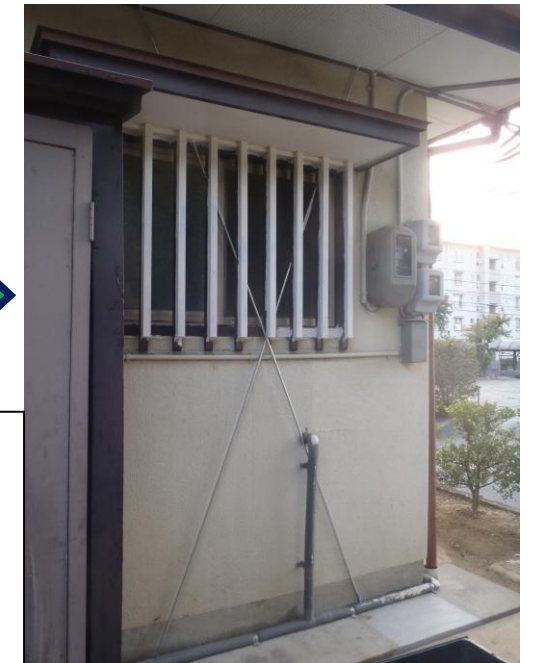
A1

浴室外壁に設置した外付けブレース工法アイソン。

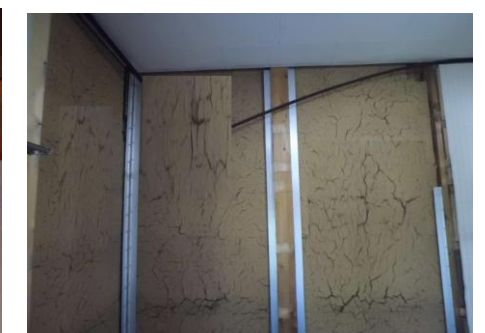
柱のちりにアルミアングルを取付、後に構造用合板を設置。床天井は既設のまま。2階の補強に適用した。
